COMUNE DI DOBERDO' DEL LAGO
OBČINA DOBERDOB

PIANO REGOLATORE GENERALE COMUNALE
SPLOŠNI REGULACIJSKI NAČRT OBČINE

VARIANTE n° 5

SCHEDE EDIFICI DI PREGIO
ARCHITETTONICO E AMBIENTALE

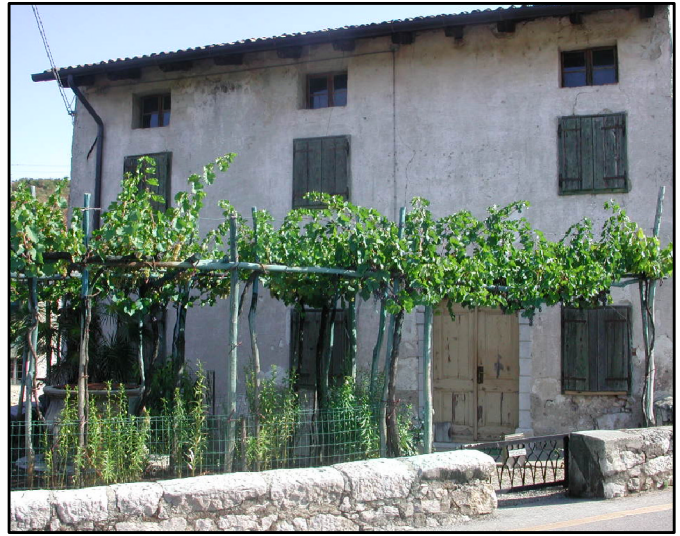
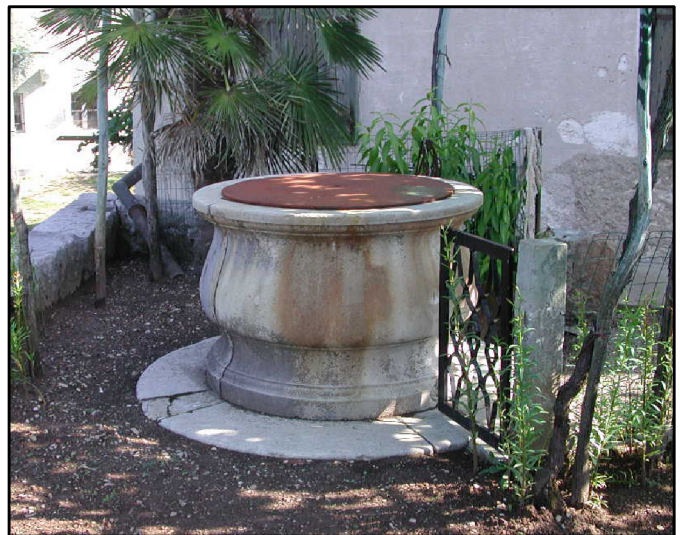
SCHEDA N° 01-DEVETACHI

PARTICOLARE ARCHITETTONICO	STATO DI CONSERVAZIONE				
	PESS.	SUFF.	MED.	BUO.	OTT.
PORTALI E PORTONI				X	
FORATURE CON CORNICE IN PIETRA					
INFERRIATE					
BALLATOI O RESTI DI BALLATOIO					
RECINZIONI					
PROSPETTO		X

Vera da pozzo in pietra nel giardino

L'INTERVENTO DI RECUPERO E' FINALIZZATO ALLA PROTEZIONE DEGLI ELEMENTI STORICI-ARCHITETTONICI CONSERVATI, ALLA ELIMINAZIONE DEGLI ELEMENTI DI CONTRASTO E AL RIPRISTINO DEGLI ELEMENTI ARCHITETTONICI QUALI:
- PORTALI E PORTONI

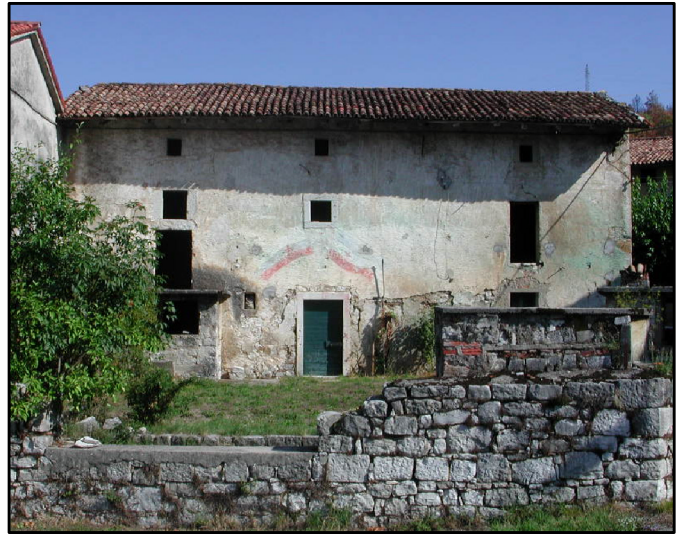
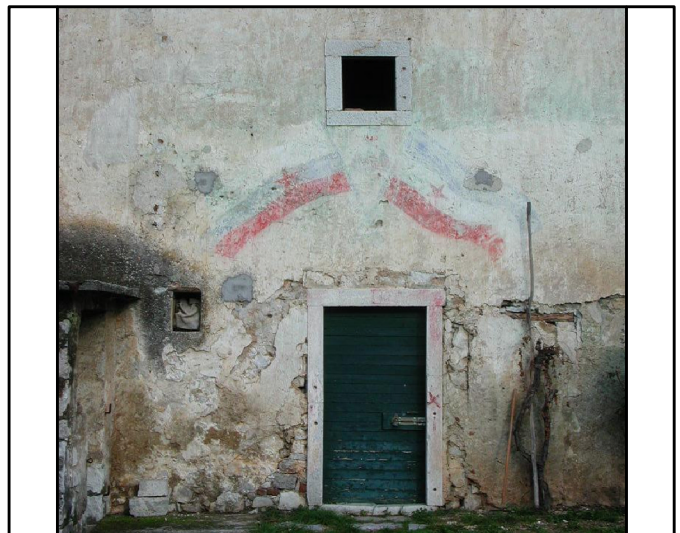
SCHEDA N° 02-DEVETACHI

PARTICOLARE ARCHITETTONICO	STATO DI CONSERVAZIONE				
	PESS.	SUFF.	MED.	BUO.	OTT.
PORTALI E PORTONI		X			
FORATURE CON CORNICE IN PIETRA		X			
INFERRIATE					
BALLATOI O RESTI DI BALLATOIO					
RECINZIONI					
PROSPETTO		X

Resti di recinzione tipica in pietra

L'INTERVENTO DI RECUPERO E' FINALIZZATO ALLA PROTEZIONE DEGLI ELEMENTI STORICI-ARCHITETTONICI CONSERVATI, ALLA ELIMINAZIONE DEGLI ELEMENTI DI CONTRASTO E AL RIPRISTINO DEGLI ELEMENTI ARCHITETTONICI QUALI:

- PORTALI E PORTONI
- CORNICI DELLE FINESTRE IN PIETRA

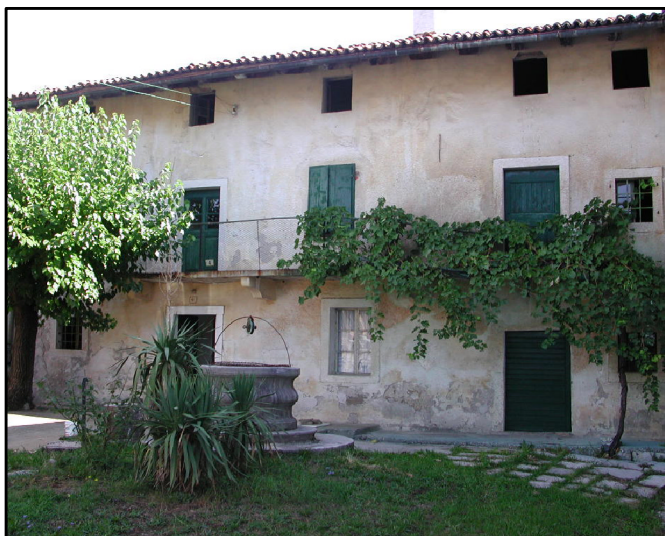
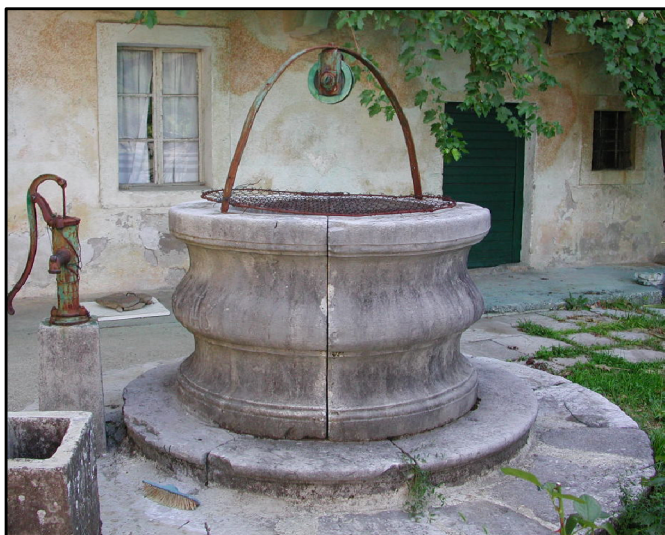
SCHEDA N° 03-DEVETACHI

PARTICOLARE ARCHITETTONICO	STATO DI CONSERVAZIONE				
	PESS.	SUFF.	MED.	BUO.	OTT.
PORTALI E PORTONI				X	
FORATURE CON CORNICE IN PIETRA				X	
INFERRIATE					
BALLATOI O RESTI DI BALLATOIO				X	
RECINZIONI					
PROSPETTO			X

Vera da pozzo in pietra nel giardino

L'INTERVENTO DI RECUPERO E' FINALIZZATO ALLA PROTEZIONE DEGLI ELEMENTI STORICI-ARCHITETTONICI CONSERVATI, ALLA ELIMINAZIONE DEGLI ELEMENTI DI CONTRASTO E AL RIPRISTINO DEGLI ELEMENTI ARCHITETTONICI QUALI:

- PORTALI E PORTONI
- CORNICI DELLE FINESTRE IN PIETRA
- BALLATOIO

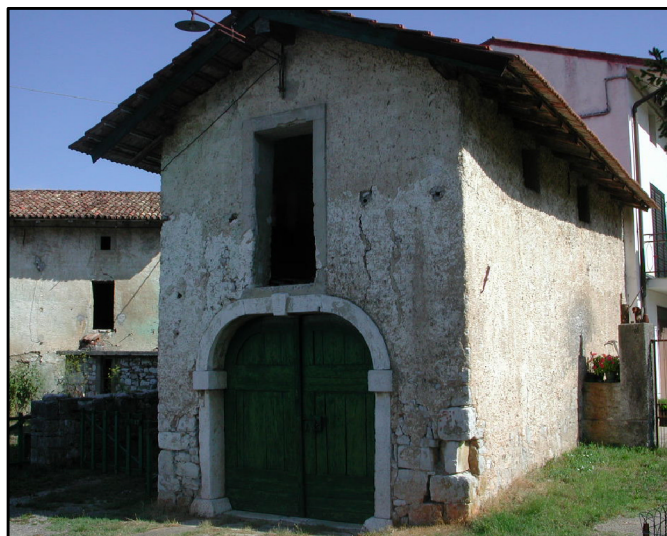
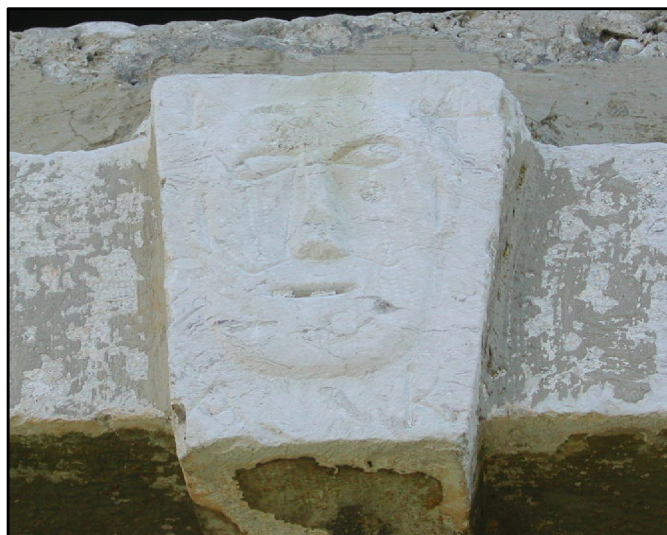
SCHEDA N° 04-DEVETACHI

PARTICOLARE ARCHITETTONICO	STATO DI CONSERVAZIONE				
	PESS.	SUFF.	MED.	BUO.	OTT.
PORTALI E PORTONI				X	
FORATURE CON CORNICE IN PIETRA					
INFERRIATE					
BALLATOI O RESTI DI BALLATOIO					
RECINZIONI					
PROSPETTO				X

Edificio con tipologia tipica della stalla-fienile (area del Vallone), portale del 1798 con la chiave di volta raffigurante un volto umano

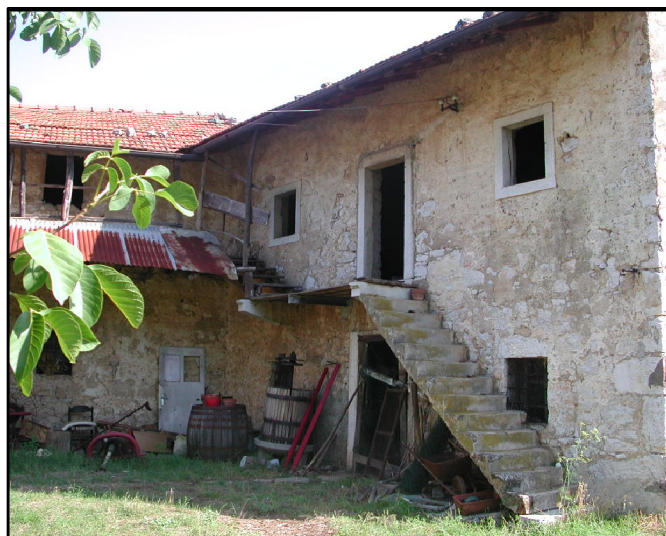
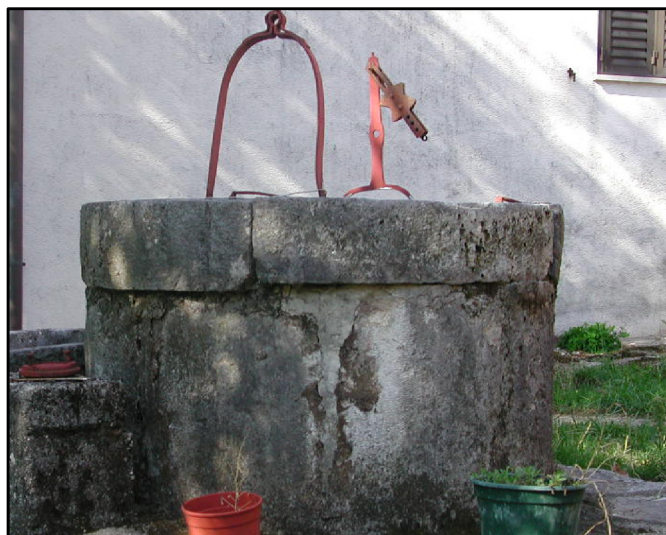
SCHEDA N° 05-DEVETACHI

PARTICOLARE ARCHITETTONICO	STATO DI CONSERVAZIONE				
	PESS.	SUFF.	MED.	BUO.	OTT.
PORTALI E PORTONI					
FORATURE CON CORNICE IN PIETRA			X		
INFERRIATE		X			
BALLATOI O RESTI DI BALLATOIO	X				
RECINZIONI					
PROSPETTO	X

Edificio con tipologia a "elle", ballatoio con scala di accesso, vera da pozzo in pietra nel giardino

L'INTERVENTO DI RECUPERO E' FINALIZZATO ALLA PROTEZIONE DEGLI ELEMENTI STORICI-ARCHITETTONICI CONSERVATI, ALLA ELIMINAZIONE DEGLI ELEMENTI DI CONTRASTO E AL RIPRISTINO DEGLI ELEMENTI ARCHITETTONICI QUALI:

- INFERRIATE
- CORNICI DELLE FINESTRE IN PIETRA
- BALLATOIO

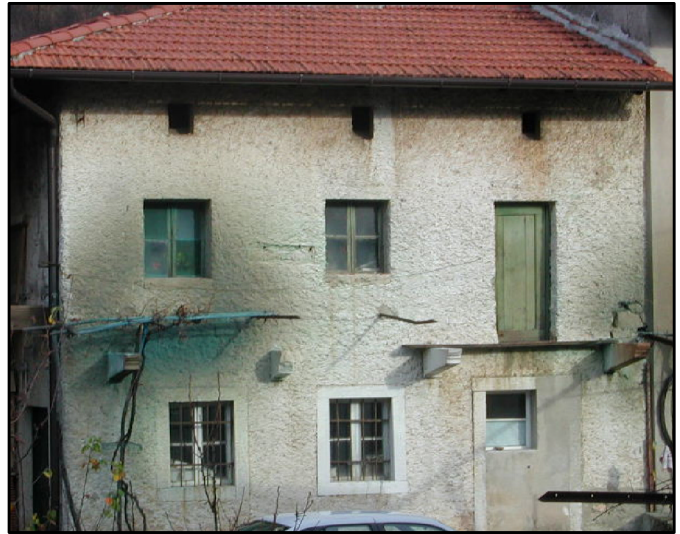
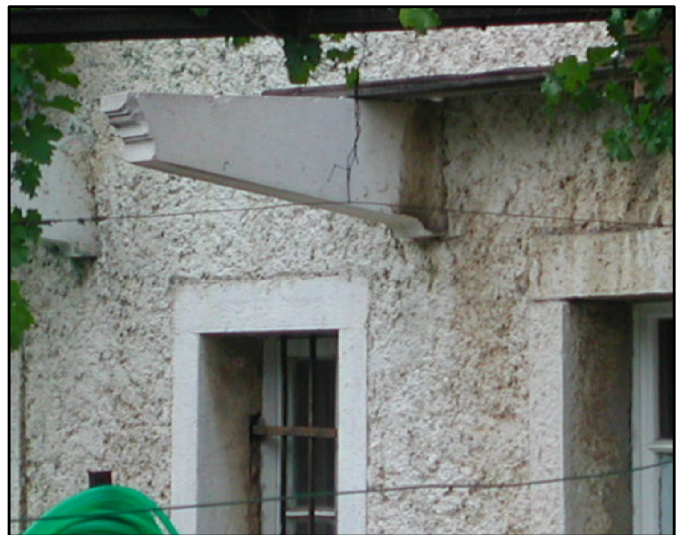
SCHEDA N° 06-DEVETACHI

PARTICOLARE ARCHITETTONICO	STATO DI CONSERVAZIONE				
	PESS.	SUFF.	MED.	BUO.	OTT.
PORTALI E PORTONI		X			
FORATURE CON CORNICE IN PIETRA		X			
INFERRIATE		X			
BALLATOI O RESTI DI BALLATOIO		X			
RECINZIONI					
PROSPETTO		X

Resti di ballatoio con mensole in pietra

L'INTERVENTO DI RECUPERO E' FINALIZZATO ALLA PROTEZIONE DEGLI ELEMENTI STORICI-ARCHITETTONICI CONSERVATI, ALLA ELIMINAZIONE DEGLI ELEMENTI DI CONTRASTO E AL RIPRISTINO DEGLI ELEMENTI ARCHITETTONICI QUALI:

- PORTALI E PORTONI
- CORNICI DELLE FINESTRE IN PIETRA
- INFERRIATE E BALLATOIO

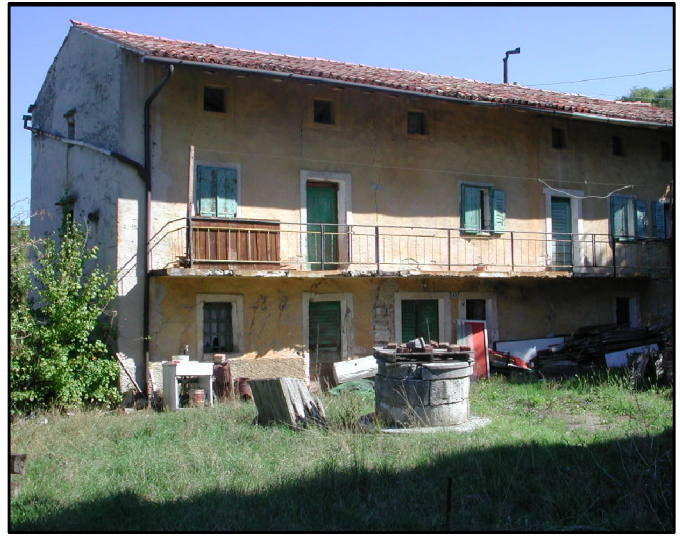
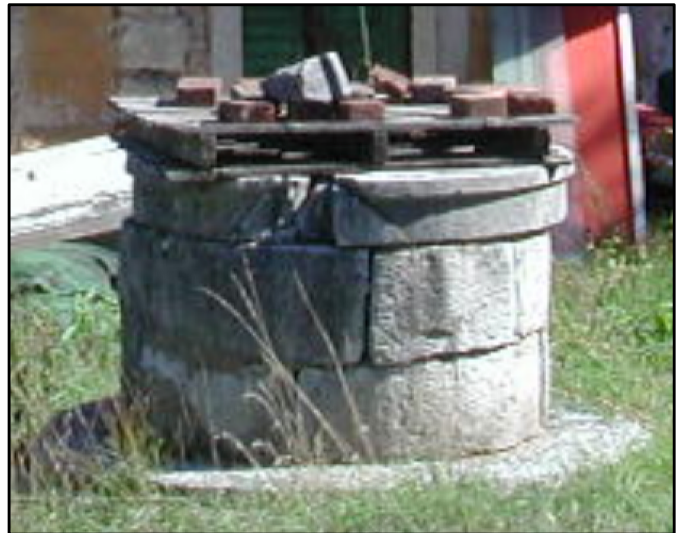
SCHEDA N° 01-FERLETTI

PARTICOLARE ARCHITETTONICO	STATO DI CONSERVAZIONE				
	PESS.	SUFF.	MED.	BUO.	OTT.
PORTALI E PORTONI	X				
FORATURE CON CORNICE IN PIETRA					
INFERRIATE		X			
BALLATOI O RESTI DI BALLATOIO		X			
RECINZIONI					
PROSPETTO	X

Tipologia di casa in linea, struttura del tetto in legno, vera da pozzo in pietra nella corte

L'INTERVENTO DI RECUPERO E' FINALIZZATO ALLA PROTEZIONE DEGLI ELEMENTI STORICI-ARCHITETTONICI CONSERVATI, ALLA ELIMINAZIONE DEGLI ELEMENTI DI CONTRASTO E AL RIPRISTINO DEGLI ELEMENTI ARCHITETTONICI QUALI:

- PORTALI E PORTONI
- INFERRIATE
- BALLATOIO

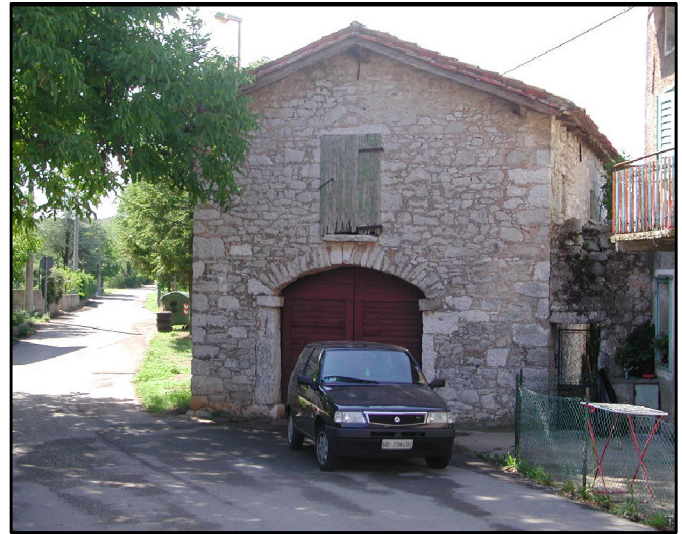
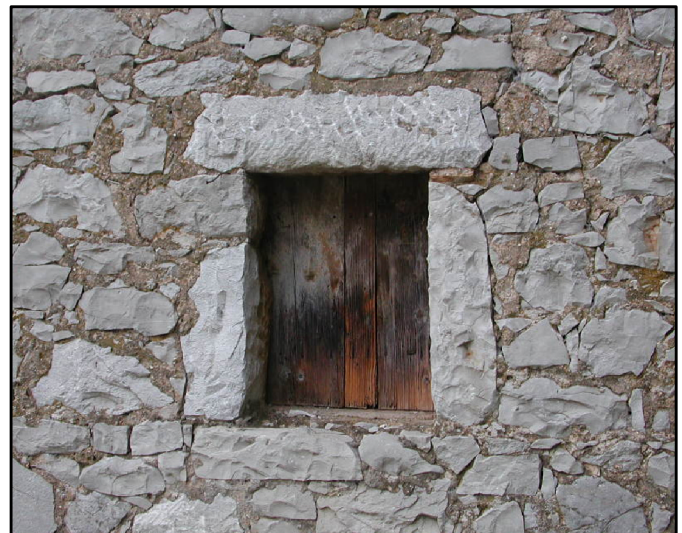
SCHEDA N° 01-MARCOTTINI

PARTICOLARE ARCHITETTONICO	STATO DI CONSERVAZIONE				
	PESS.	SUFF.	MED.	BUO.	OTT.
PORTALI E PORTONI			X		
FORATURE CON CORNICE IN PIETRA			X		
INFERRIATE					
BALLATOI O RESTI DI BALLATOIO					
RECINZIONI					
PROSPETTO				X

Muratura dell'edificio interamente in pietra faccia a vista, tipologia tipica della stalla-fienile (area del Vallone)

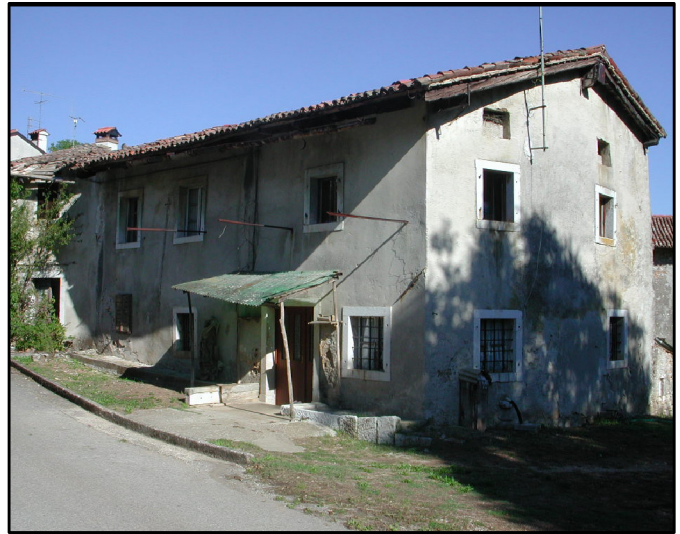
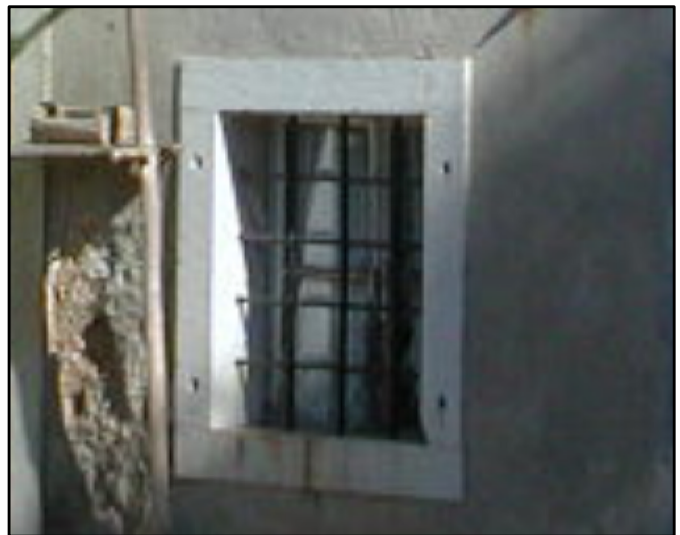
SCHEDA N° 01-MICOLI

PARTICOLARE ARCHITETTONICO	STATO DI CONSERVAZIONE				
	PESS.	SUFF.	MED.	BUO.	OTT.
PORTALI E PORTONI		X			
FORATURE CON CORNICE IN PIETRA		X			
INFERRIATE			X		
BALLATOI O RESTI DI BALLATOIO					
RECINZIONI					
PROSPETTO			X

La corte fino al 1800 era sede di una stazione postale (antica strada postale austro-ungarica)

L'INTERVENTO DI RECUPERO E' FINALIZZATO ALLA PROTEZIONE DEGLI ELEMENTI STORICI-ARCHITETTONICI CONSERVATI, ALLA ELIMINAZIONE DEGLI ELEMENTI DI CONTRASTO E AL RIPRISTINO DEGLI ELEMENTI ARCHITETTONICI QUALI:

- PORTALI E PORTONI
- CORNICI DELLE FINESTRE IN PIETRA
- INFERRIATE

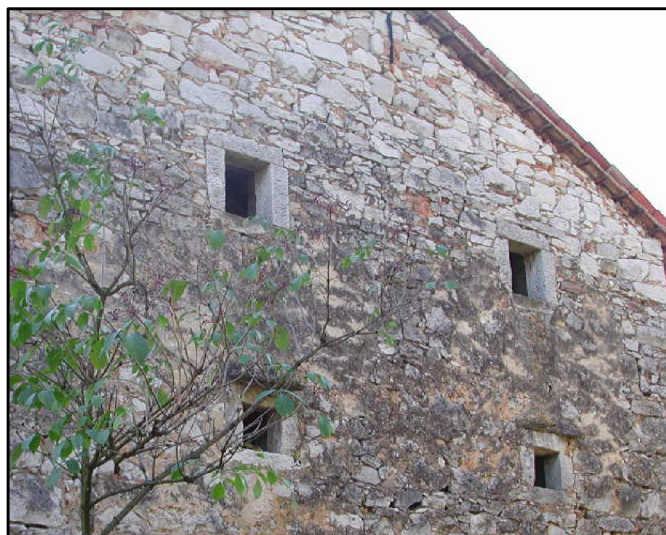
SCHEDA N° 02-MICOLI

PARTICOLARE ARCHITETTONICO	STATO DI CONSERVAZIONE				
	PESS.	SUFF.	MED.	BUO.	OTT.
PORTALI E PORTONI			X		
FORATURE CON CORNICE IN PIETRA			X		
INFERRIATE					
BALLATOI O RESTI DI BALLATOIO					
RECINZIONI					
PROSPETTO			X

Edificio con tipologia tipica della stalla-fienile (area del Vallone)

L'INTERVENTO DI RECUPERO E' FINALIZZATO ALLA PROTEZIONE DEGLI ELEMENTI STORICI-ARCHITETTONICI CONSERVATI, ALLA ELIMINAZIONE DEGLI ELEMENTI DI CONTRASTO E AL RIPRISTINO DEGLI ELEMENTI ARCHITETTONICI QUALI:

- PORTALI E PORTONI
- CORNICI DELLE FINESTRE IN PIETRA

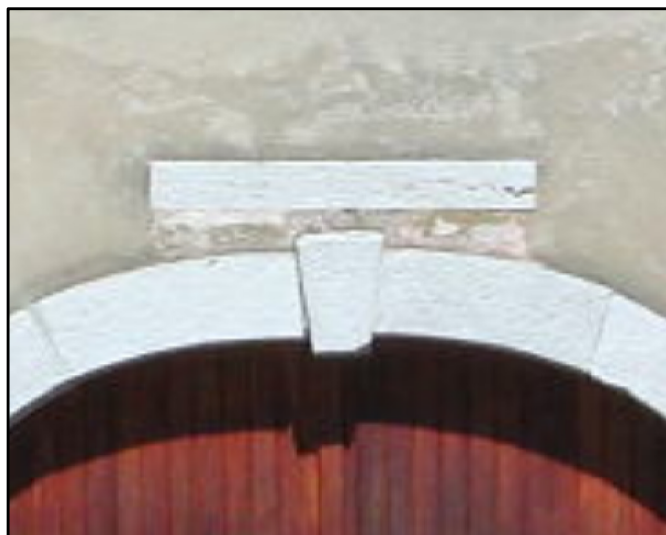
SCHEDA N° 01-PALCHISCE

PARTICOLARE ARCHITETTONICO	STATO DI CONSERVAZIONE				
	PESS.	SUFF.	MED.	BUO.	OTT.
PORTALI E PORTONI					X
FORATURE CON CORNICE IN PIETRA					
INFERRIATE					
BALLATOI O RESTI DI BALLATOIO					
RECINZIONI					
PROSPETTO			X

L'edificio presenta la facciata originaria verso la strada, mentre la parte retrostante è fortemente rimaneggiata
