COMUNE DI DOBERDO' DEL LAGO
OBČINA DOBERDOB

PIANO REGOLATORE GENERALE COMUNALE
SPLOŠNI REGULACIJSKI NAČRT OBČINE

VARIANTE n° 5

SCHEDE EDIFICI DI PREGIO
ARCHITETTONICO E AMBIENTALE

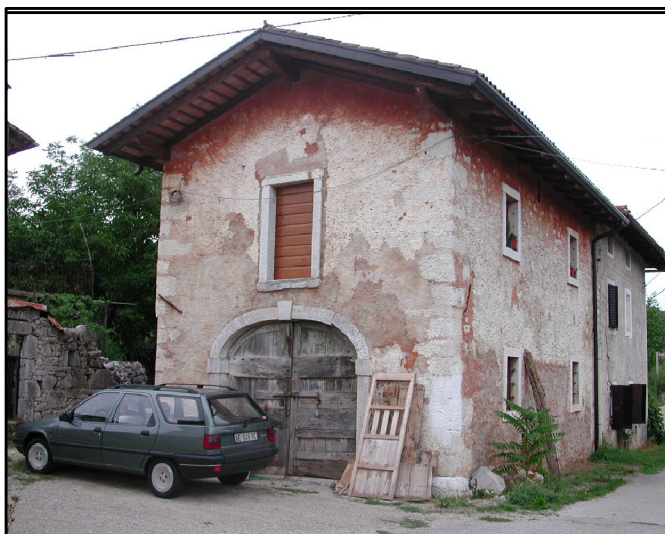
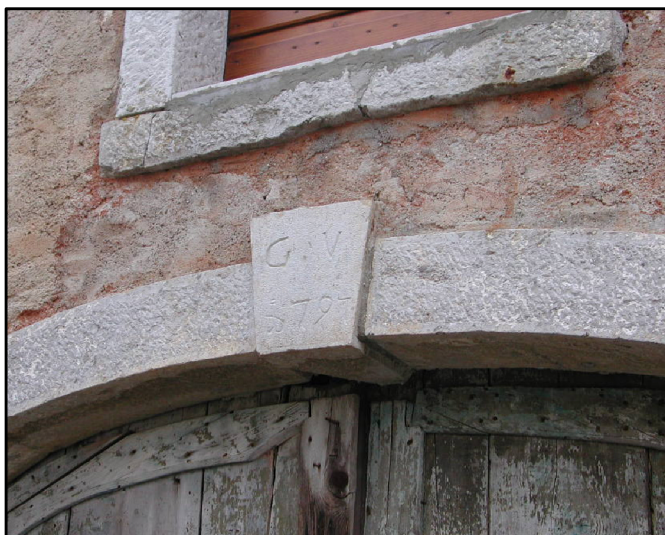
SCHEDA N° 01-VISINTINI

PARTICOLARE ARCHITETTONICO	STATO DI CONSERVAZIONE				
	PESS.	SUFF.	MED.	BUO.	OTT.
PORTALI E PORTONI				X	
FORATURE CON CORNICE IN PIETRA				X	
INFERRIATE				X	
BALLATOI O RESTI DI BALLATOIO					
RECINZIONI					
PROSPETTO				X

Edificio con tipologia tipica della stalla-fienile (area del Vallone)

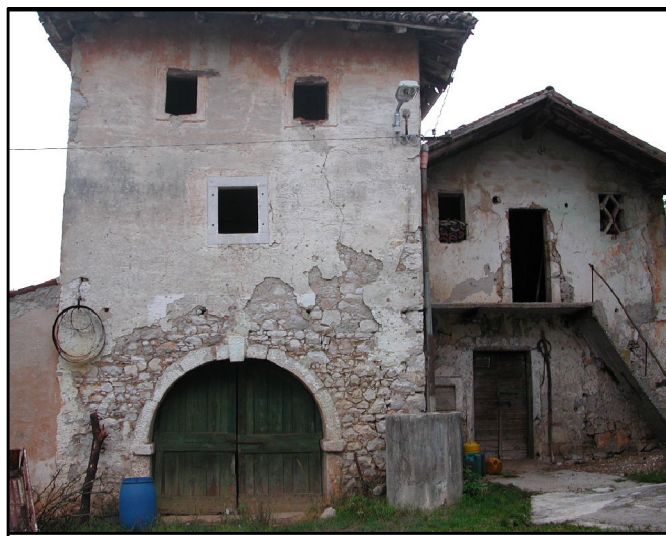
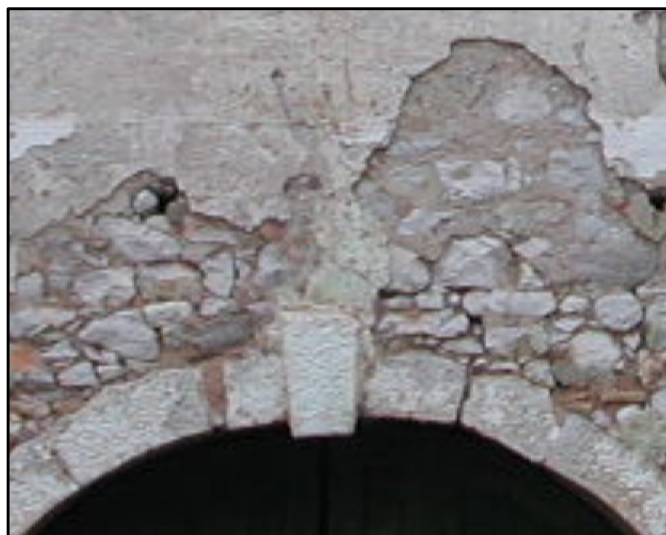
SCHEDA N° 02-VISINTINI

PARTICOLARE ARCHITETTONICO	STATO DI CONSERVAZIONE				
	PESS.	SUFF.	MED.	BUO.	OTT.
PORTALI E PORTONI		X			
FORATURE CON CORNICE IN PIETRA		X			
INFERRIATE					
BALLATOI O RESTI DI BALLATOIO					
RECINZIONI					
PROSPETTO		X

Edificio con tipologia tipica della stalla-fienile (area del Vallone)

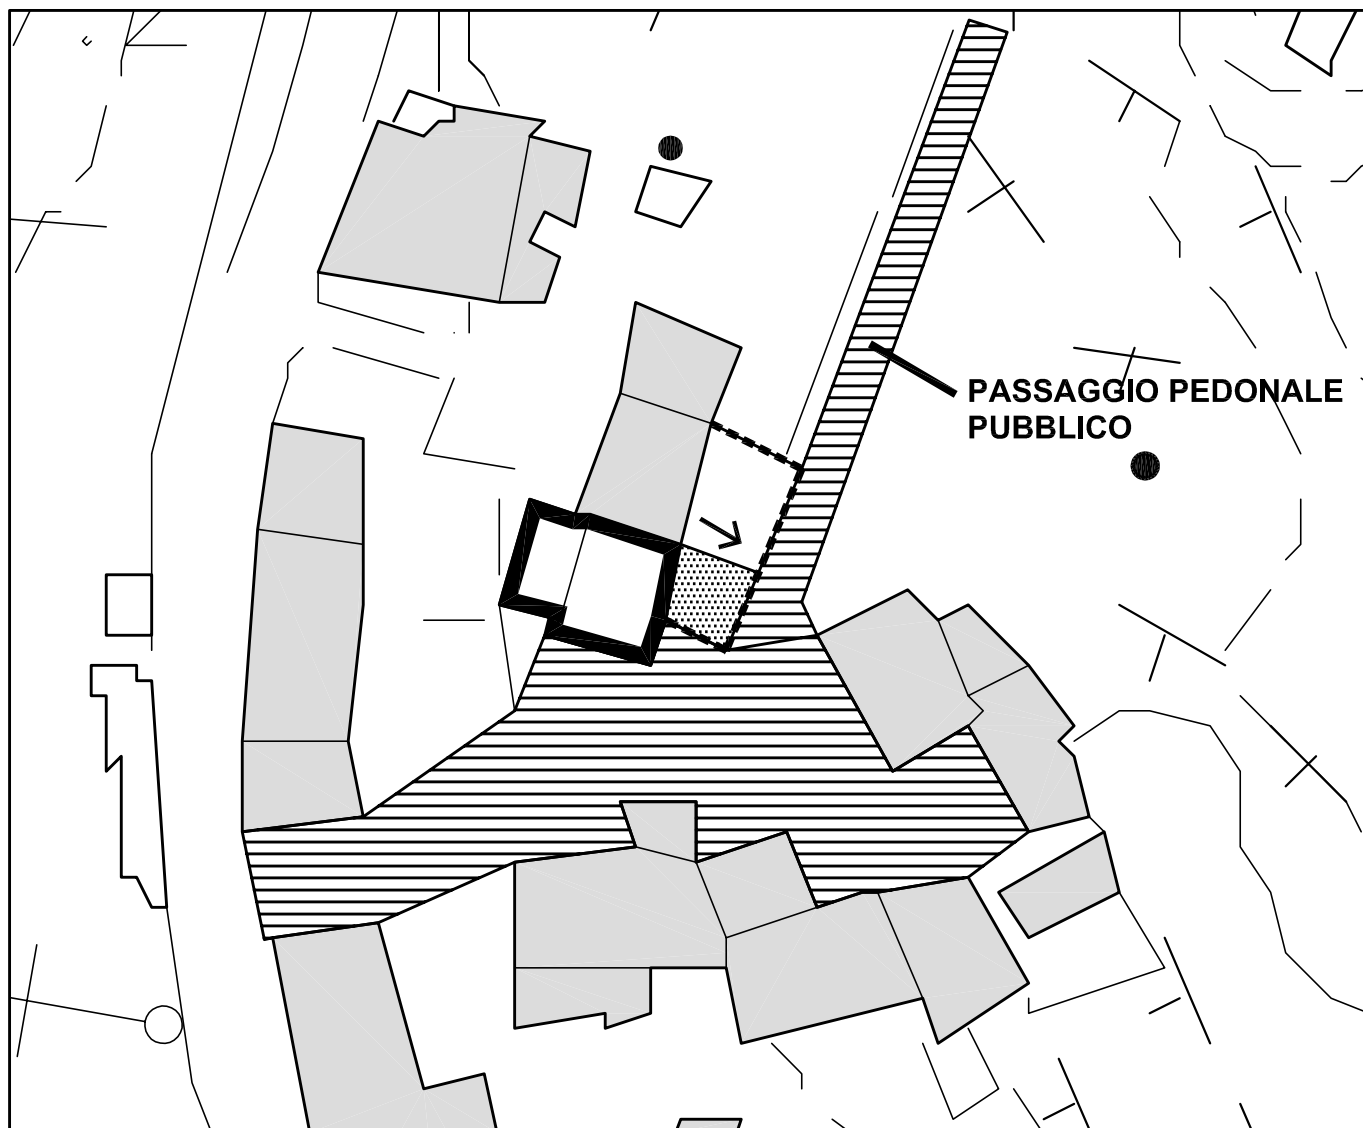
SUPERFETAZIONE DA DEMOLIRE

RECINZIONE IN PIETRA DA RIPRISTINARE

L'INTERVENTO DI RECUPERO E' FINALIZZATO ALLA PROTEZIONE DEGLI ELEMENTI STORICI-ARCHITETTONICI CONSERVATI, ALLA ELIMINAZIONE DEGLI ELEMENTI DI CONTRASTO E AL RIPRISTINO DEGLI ELEMENTI ARCHITETTONICI QUALI:

- PORTALI E PORTONI
- CORNICI DELLE FINESTRE IN PIETRA

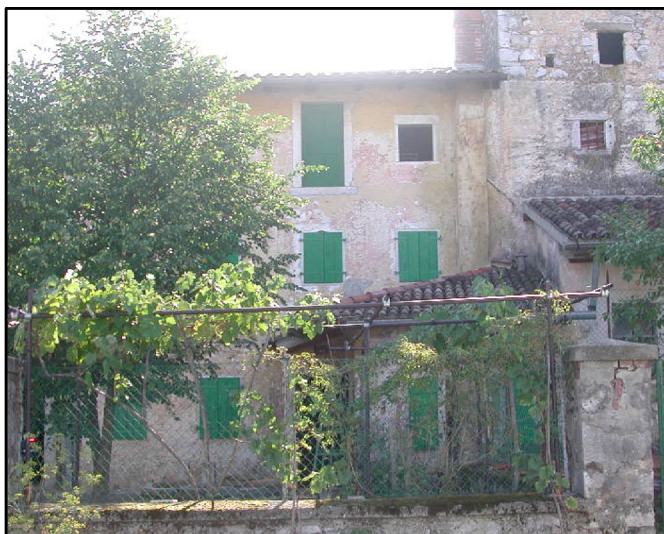
SCHEDA N° 03-VISINTINI

PARTICOLARE ARCHITETTONICO	STATO DI CONSERVAZIONE				
	PESS.	SUFF.	MED.	BUO.	OTT.
PORTALI E PORTONI			X		
FORATURE CON CORNICE IN PIETRA		X			
INFERRIATE					
BALLATOI O RESTI DI BALLATOIO					
RECINZIONI					
PROSPETTO		X

Edificio con tipologia in linea, allineamento residenza - stalla - fenile

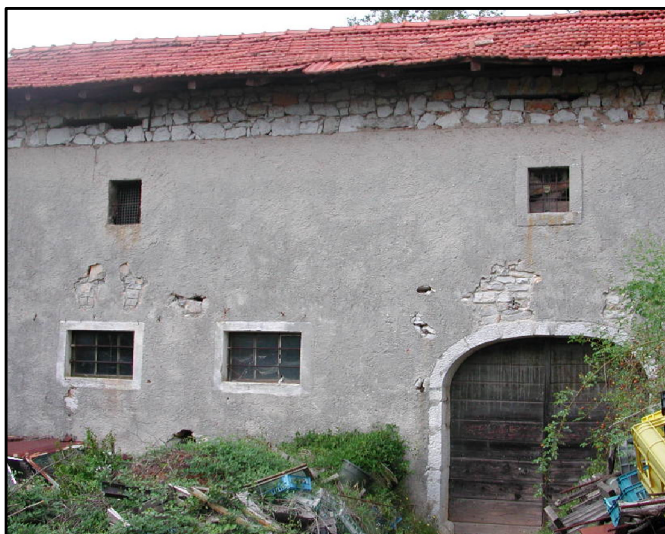
SCHEDA N° 04-VISINTINI

PARTICOLARE ARCHITETTONICO	STATO DI CONSERVAZIONE				
	PESS.	SUFF.	MED.	BUO.	OTT.
PORTALI E PORTONI			X		
FORATURE CON CORNICE IN PIETRA			X		
INFERRIATE					
BALLATOI O RESTI DI BALLATOIO					
RECINZIONI					
PROSPETTO			X

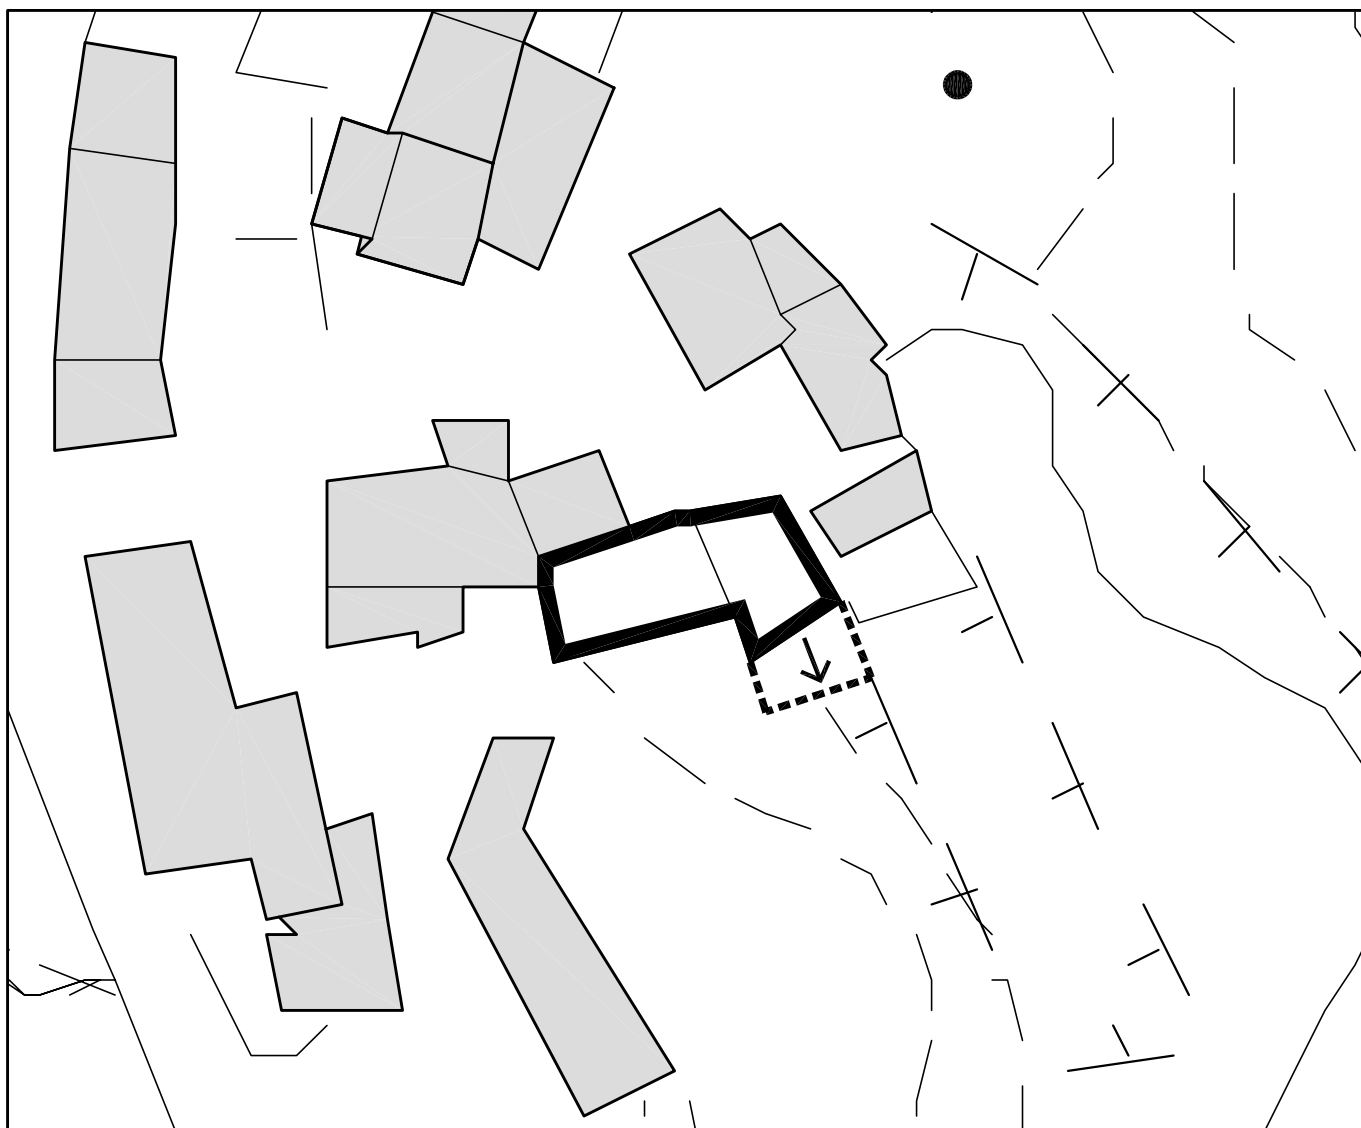
ESTRATTO CTR scala 1:500

SUPERFETAZIONE DA DEMOLIRE

RECINZIONE IN PIETRA DA RIPRISTINARE

L'INTERVENTO DI RECUPERO E' FINALIZZATO ALLA PROTEZIONE DEGLI ELEMENTI STORICI-ARCHITETTONICI CONSERVATI, ALLA ELIMINAZIONE DEGLI ELEMENTI DI CONTRASTO E AL RIPRISTINO DEGLI ELEMENTI ARCHITETTONICI QUALI:

- PORTALI E PORTONI
- CORNICI DELLE FINESTRE IN PIETRA

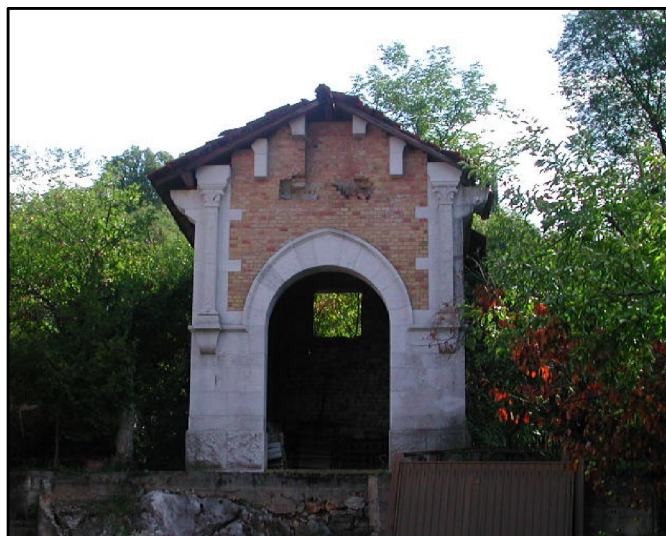
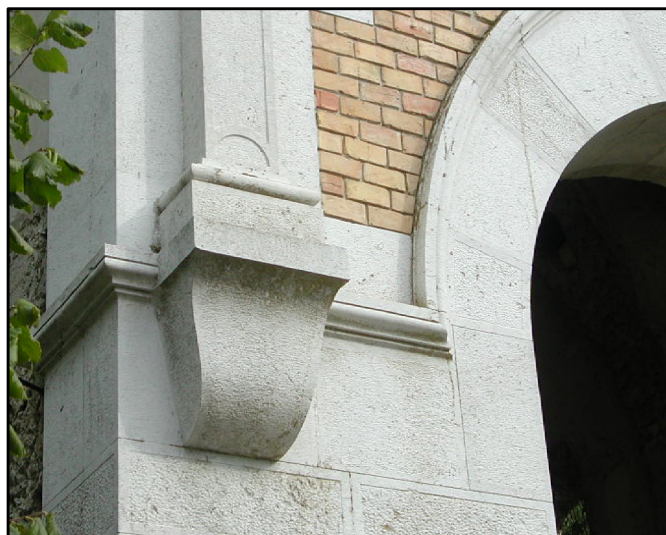
SCHEDA N° 05-VISINTINI

PARTICOLARE ARCHITETTONICO	STATO DI CONSERVAZIONE				
	PESS.	SUFF.	MED.	BUO.	OTT.
PORTALI E PORTONI			X		
FORATURE CON CORNICE IN PIETRA		X			
INFERRIATE					
BALLATOI O RESTI DI BALLATOIO					
RECINZIONI					
PROSPETTO			X

Cappella risalente al periodo della Grande Guerra

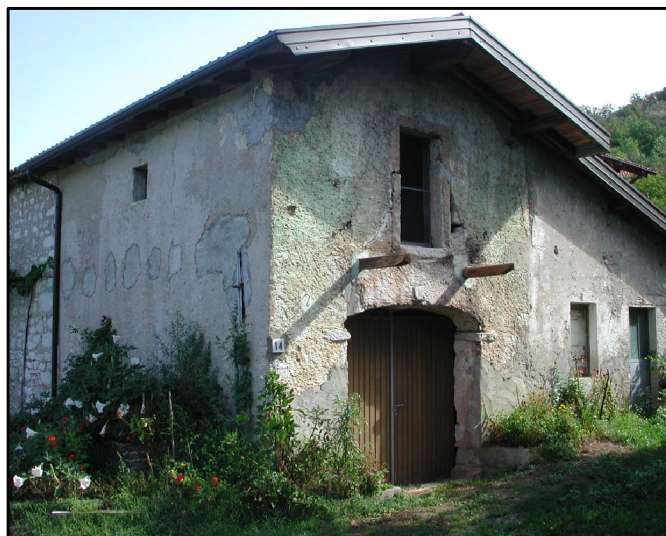
SCHEDA N° 06-VISINTINI

PARTICOLARE ARCHITETTONICO	STATO DI CONSERVAZIONE				
	PESS.	SUFF.	MED.	BUO.	OTT.
PORTALI E PORTONI

X			
FORATURE CON CORNICE IN PIETRA

X			
INFERRIATE

Edificio con tipologia tipica della stalla-fienile (area del Vallone)
